説明書

件名: 8263628 -- ソフトウェアアップデートキット説
明書 対象モデル: LOV-T 日本フライヤー

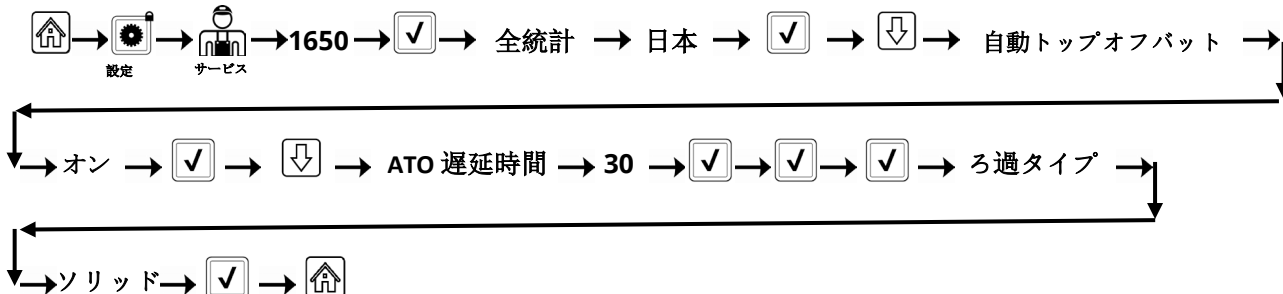
これららの設定は、更新が完了した後、各バットで設定および確認する必要があります。
フライヤーシステムが一斗缶の トップオフ とともに自動再使用を利用している場合は、更新後に以下の設定を確認してください。

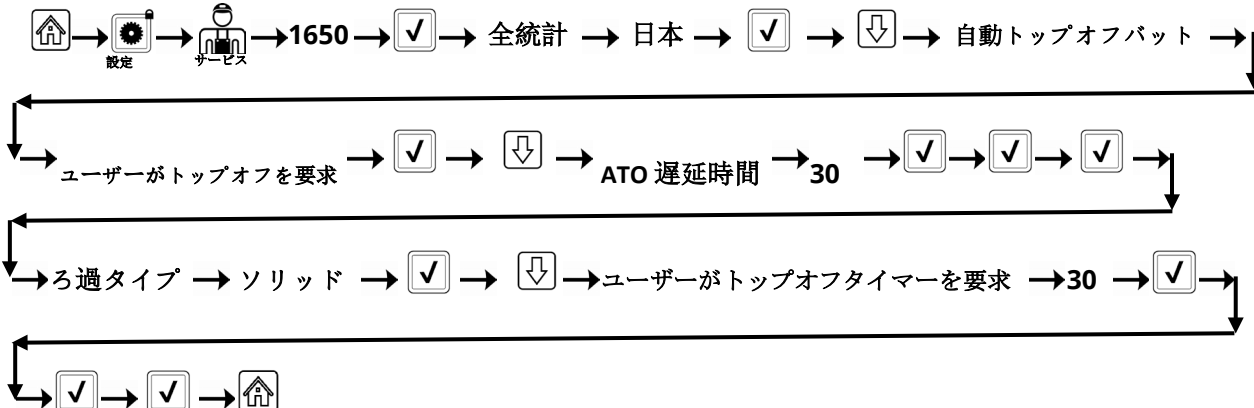
あなたのフライヤーシステムには、一斗缶が可能または自動 トップオフ システムを持っていない場合は、ユーザープロンプト トップオフ の更新後に次の設定を確認してください。
